## 江差線における貨物列車脱線事故に対する対応について

平成 26 年 7 月 16 日  
日本貨物鉄道株式会社

## 江差線 泉沢～札幌駅間における列車脱線事故について(概況)

平成26年7月16日  
日本貨物鉄道株式会社

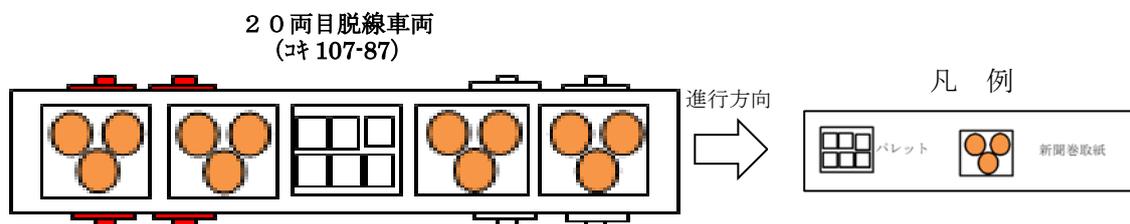
脱線した貨車に積載されていた 12ft コンテナ 5 個のうち、4 個のコンテナの貨物は新聞巻取紙が 3 本積まれておりました。新聞巻取紙 1 本の重量は 1.3t であり、積載方法は進行方向左側(海側)に 2 本、右側(山側)に 1 本でした。

なお、これらのコンテナには左右の重量差があったことを把握しておりますが、事故当時の積み方で、貨車の輪重にどの程度のアンバランスが生じるかを弊社が試算したところ、通常の積載状態で 10%程度、重い側に最もよった状態で 15%程度であり、脱線につながる程度のものではありませんでした。

- JR北海道が行っている当面の対策に合わせ、脱線が始まったと推定される曲線区間について45km/hの徐行運転を実施しています。
- 重量計によるコンテナの重量バランスの測定(サンプルチェック)を実施している他、トップリフターによる測定を導入(20フィート以上のコンテナの一部を対象)していきます。
- コンテナを積載した貨車の走行安全性を最終的に確認することを目的として、輪重測定装置を導入するべく、実用化のために必要な多くの課題の解決に向け、開発に着手しています。
- この他、利用運送事業者に、均衡の取れた積付けを定めた貨物運送約款の遵守を要請しており、当社としても、積付けガイドラインを示すと共に、偏積の可能性のあるコンテナの調査に基づき、積載状況の確認への立ち会い、積載状態のサンプリング調査等を実施していきます。

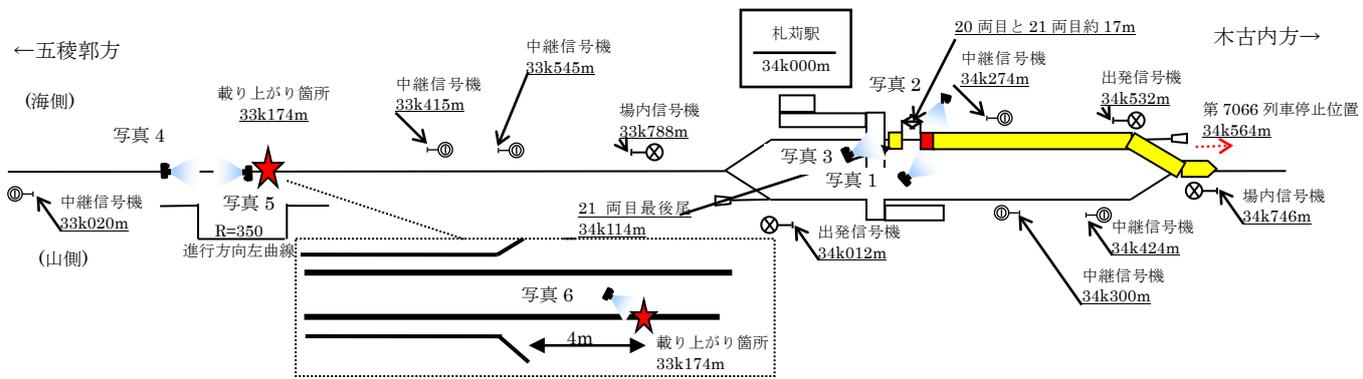
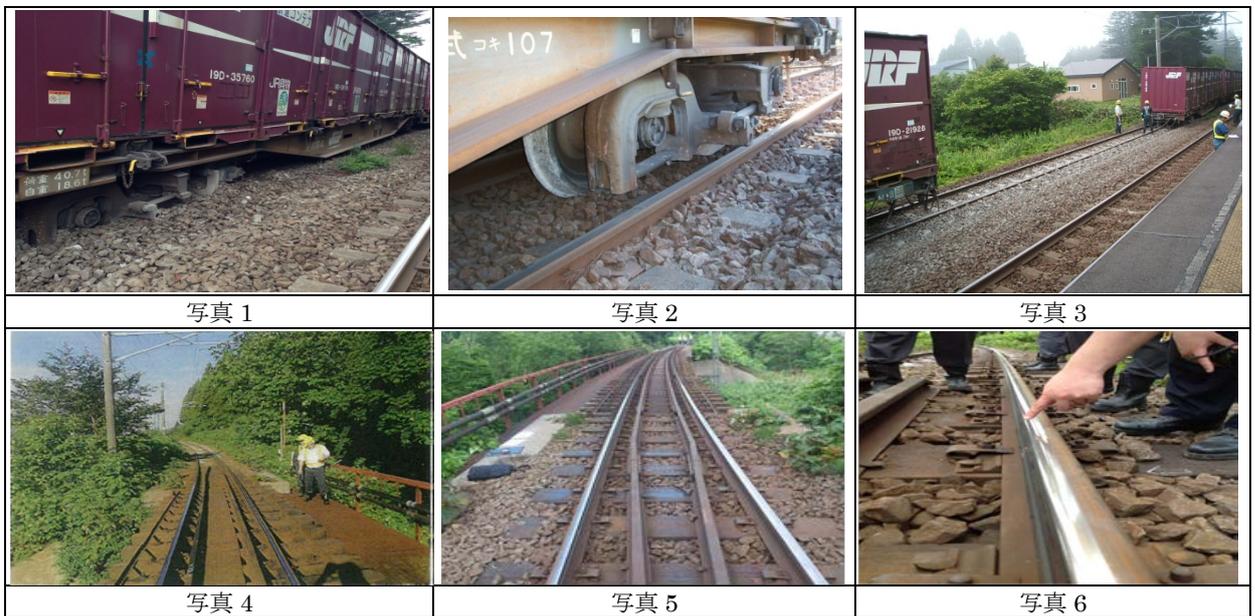
1 3 . 略図

- (1) 現地調査にて、33k174m付近(幸連川橋梁を4m越えた箇所)の進行方向右側レールに載り上がり痕が確認されました。なお、当該箇所はR=350の円曲線(進行方向左)(制限速度65km/h以下)の終端20m手前です。

(2) 機関車の最前部の停止位置は 34k564m でした。また、当該コンテナ貨車は進行方向右側(外軌側)に最大約 430mm 移動し停車しており、20 両目と 21 両目コンテナ貨車が分離した距離は 17m でした。

(3) その後の調査で、レールに載り上げてから停車するまでの距離は約 1km でした。
