## 2022年度コンテナ輸送品質向上キャンペーン

# 養生資材を用いた改善事例集

2022年度のコンテナ輸送品質向上キャンペーンでは、全国の利用運送事業者の皆様が、一層の品質向上のために、養生方法の改善に取り組んでいます。ここでは、広く皆様のご参考となるよう、改善事例をご紹介します。

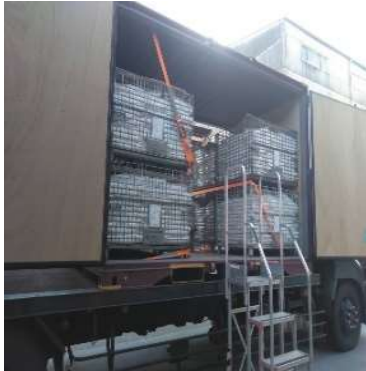
ご利用 区間	発駅	神戸貨物ターミナル				着駅	越谷貨物ターミナル		
品名		粉末防着剤				品目コード 2521			
使用 コンテナ	所有者	JR	○	レンタル	○	私有	-		
	サイズ	12ft	○	20ft級	-	30ft級	-	その他	-
従来の荷姿	積付	メッシュパレット(袋物)							
	養生	なし							
発生していた事故	内容	振動によりメッシュパレット同士が擦れ、歪みやキズが発生							
	頻度	-							
従来の荷姿の 写真	 				事故発生時の 写真		 		
	メッシュパレットの 歪みが発生								
今回試した資材	名称	ラチェット式ラッシングベルト							
	返送	18本をメッシュパレットとともに1コンテナで返送してもらった。							
改善後の 荷姿写真

→進行方向								
改善後の貨物事 故等	事故ではないが振動によりメッシュパレット同士が擦れ、歪みやキズが1度発生								
評価・感想・その 他ご意見等	<p>・当初はラッシングベルトを2本使用し、4パレットずつを上から押さえつける形で使用していたが効果が薄かった。お客様と相談を重ね、ラッシングベルトを3本使用する形に変更。</p> <p>※進行方向側→上段に下からラッシング1本、進行方向後ろ側→上段に上からラッシング1本、下段に下からラッシング1本を必ず脚部に引っ掛ける。</p>								
	<p>・メッシュパレットをしっかりとラッシングベルトで固定する事により、メッシュパレット同士の輸送中の摩擦を削減できた。お客様から歪みやキズを指摘される事がなくなり、現在も順調に受注をいただけている。品質向上としては非常に効果があり、顧客満足にもつながった。</p>

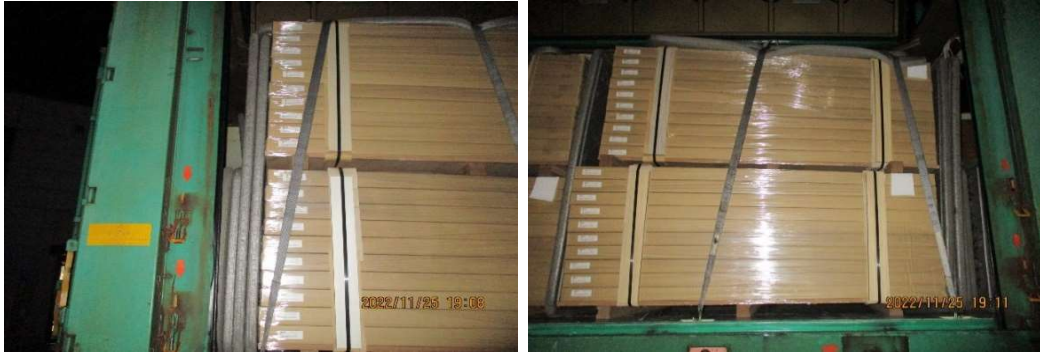
ご利用 区間	発駅	福岡貨物ターミナル				着駅	越谷貨物ターミナル		
	品名	建材					品目コード	0531	
使用 コンテナ	所有者	JR	-	レンタル	-	私有	○		
	サイズ	12ft	-	20ft級	-	30ft級	○	その他	-
従来の荷姿	積付	なし。							
	養生	トラックボードLサイズ、ラッシングベルト、その他緩衝材を利用。							
発生していた事故	内容	養生で使用していたトラックボードの枚数が少なく、振動による荷ズレ、傷が発生し							
	頻度	-							
従来の荷姿の 写真	無し	事故発生時の 写真				無し			
今回試した資材	名称	トラックボードLサイズ (1800×1000×50mm)							
	返送	着側利用運送事業者の発送貨物に使用して戻していただいた							
改善後の 荷姿写真

改善後の貨物事 故等	内容	振動による傷や荷ズレは発生していない。							
	頻度	-							
評価・感想・その 他ご意見等	以前は、パレット積みの商品をラッシングベルトとトラックボードで固定していたが、商品の物量も増えたことで、商品と商品との間の接触と振動を減らすためにコンテナ妻扉側の隙間や商品の上部にトラックボードを使用したところ、問題なく輸送できた。

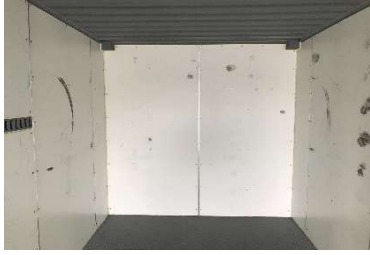
ご利用 区間	発駅	福岡貨物ターミナル				着駅	静岡貨物	
	品名	タイヤ、紙製品				品目コード	3061・4019	
使用 コンテナ	所有者	JR	-	レンタル	-	私有	○	
	サイズ	12ft	-	20ft級	-	30ft級	○	その他 -
従来の荷姿	積付	バラ積み						
	養生	-						
発生していた事故	内容	-						
	頻度	-						
従来の荷姿の 写真

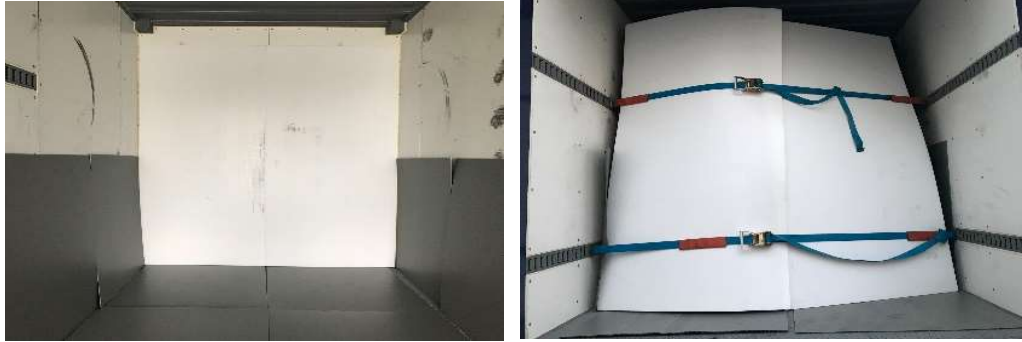
事故発生時の 写真			
今回試した資材	名称	ダンプレシート						
	返送	コンテナ内に積載のまま						
改善後の 荷姿写真

改善後の貨物事 故等	内容	発生無し						
	頻度	-						
評価・感想・その 他ご意見等	<ul style="list-style-type: none"> <li>・壁面をしっかりと養生でき、静岡からの商品への汚損が防止できた。</li> <li>・コンテナの床面、壁面の養生を行い、積込場面でのクランプリフトがコンテナ内壁面に接触するのを防いでいる。</li> <li>・一番後ろの商品にダンプレシートを当てて、ラッシングベルトで固定しているが、ダンプレシートが厚みがありしっかりと固定することが出来ている。</li> </ul>
