## 2022年度コンテナ輸送品質向上キャンペーン

# 養生資材を用いた改善事例集

2022年度のコンテナ輸送品質向上キャンペーンでは、全国の利用運送事業者の皆様が、一層の品質向上のために、養生方法の改善に取り組んでいます。ここでは、広く皆様のご参考となるよう、改善事例をご紹介します。

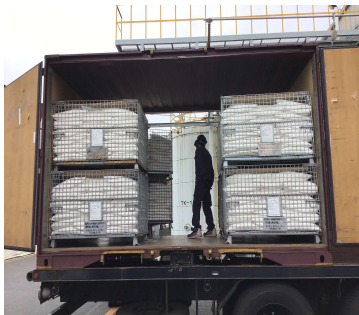
| 発生していた事故 | | 内容 | 振動によりメッシュパレット同士が擦れ、歪みやキズが発生 | | | | | | | | |
| 従来の荷姿の<br>写真 | | | | 事故発生時の<br>写真 | | | | メッシュパレットの<br>歪みが発生 | | | |

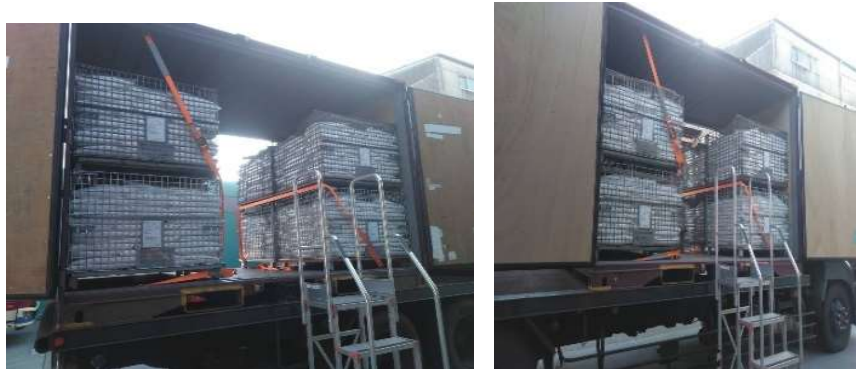
| 改善後の貨物事<br>故等 | | 事故ではないが振動によりメッシュパレット同士が擦れ、歪みやキズが1度発生 | | | | | | | | | |

| 評価・感想・その<br>他ご意見等 | | ・当初はラッシングベルトを2本使用し、4パレットずつを上から押さえつける形で使用していたが効果が薄かった。お客様と相談を重ね、ラッシングベルトを3本使用する形に変更。<br>※進行方向側→上段に下からラッシング1本、進行方向後ろ側→上段に上からラッシング1本、下段に下からラッシング1本を必ず脚部に引っ掛ける。 | | | | | | | | | |
| | | ・メッシュパレットをしっかりとラッシングベルトで固定する事により、メッシュパレット同士の輸送中の摩擦を削減できた。お客様から歪みやキズを指摘される事がなくなり、現在も順調に受注をいただけている。品質向上としては非常に効果があり、顧客満足にもつながった。 | | | | | | | | | |

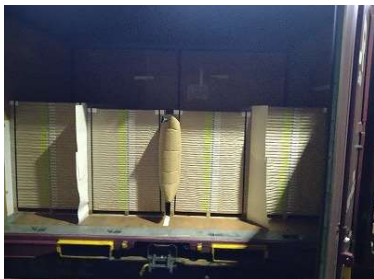
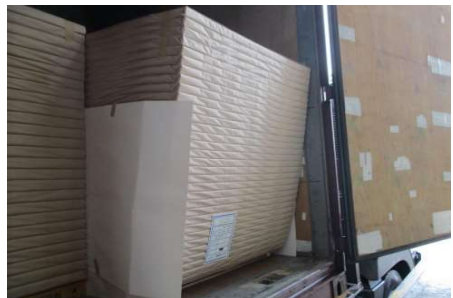
| 発生していた事故 | | 内容 | 輸送中の振動、又は駅構内のリフトに駅による荷ズレ、荷崩れの発生 | | | | | | |

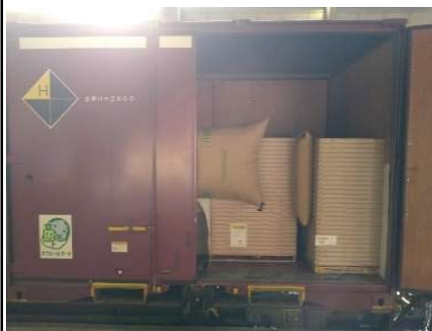
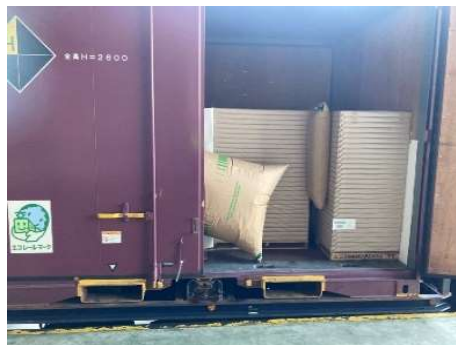
| 改善後の貨物事<br>故等 | | 5件/715件(荷ズレ5件、荷傷0件) | | | | | | | |

| 評価・感想・その<br>他ご意見等 | | <ul style="list-style-type: none"><li>・積み込み時、卸時、返送時に特に問題なし。</li><li>・エアバックの大型化に伴い、空気の注入時間が若干延びた。</li><li>・扉と荷物の間にエアバックをかける際に作業員を2人つけることになった。</li><li>・空気が従来型よりも抜けやすく、輸送途中にしぼんでしまうケースがある。</li><li>・扉方向へ大きく倒れこむ荷崩れは軽減された。</li></ul> | | | | | | | |

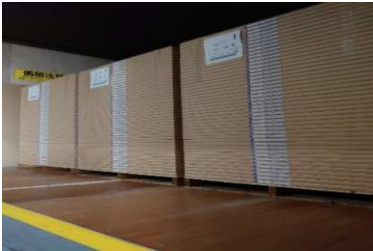
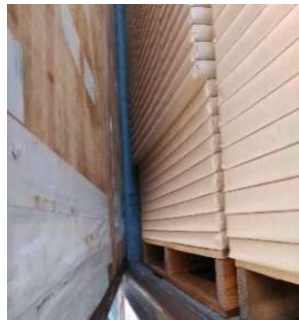
| 発生していた事故 | | 内容 | 荷崩れ、荷ズレ、擦れ等(巻取紙の荷ズレによるドア膨れ等有り) | | | | | | | | |

| 評価・感想・その<br>他ご意見等 | | <p>キルトフィットカバーを使用したところ荷ズレ及び擦れ等が無く期待していた効果があった。カバーを付ける時間は掛からないが作業場所の関係や冬場での結露が起きないか心配しています。改善後の写真ですが左側2枚は積込時、右側は到着時となります。右の写真は通常の荷姿です⇒</p> | | | | | | | <p>荷ズレの<br/>違う<br/>状況</p> | | |

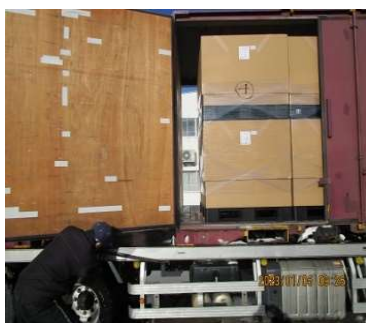
| 従来の荷姿の<br>写真 | | | | | | 事故発生時の<br>写真 | | 大きな荷崩れは無かったが、<br>ダンボール等の擦れが多少あり。 | | | |

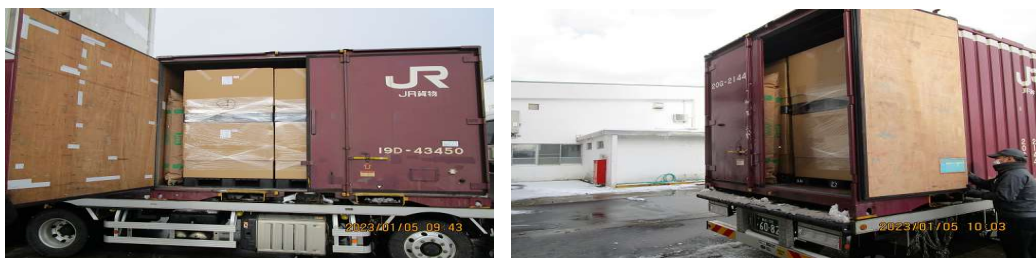
| 評価・感想・その<br>他ご意見等 | | 荷物の崩れ、ダンボール同士の擦れがまったくなかった。お客様からは大変好評でした。 | | | | | | | | | |

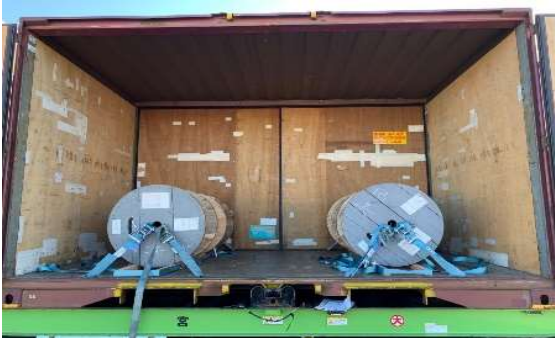
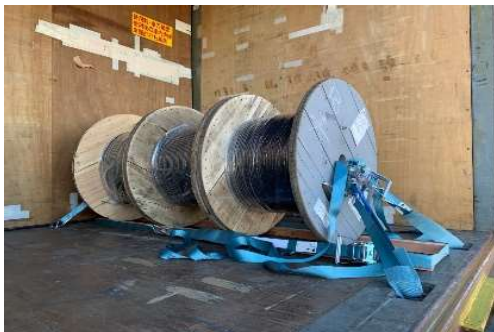
| 評価・感想・その<br>他ご意見等 | | 今まで使用していた物より耐荷重の大きい物に変更したため、より強く荷締めすることができ、輸送中の事故の可能性が低くなった。 | | | | | | |

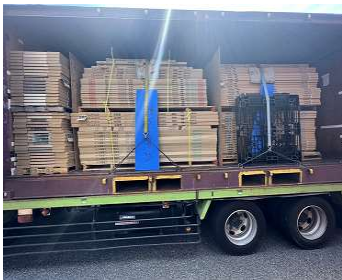
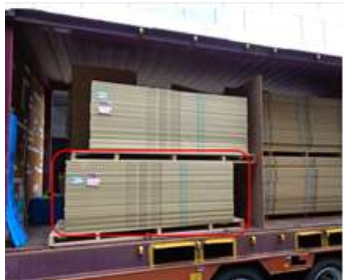
| 発生していた事故 | 内容 | 荷ズレ | | | | | | | |

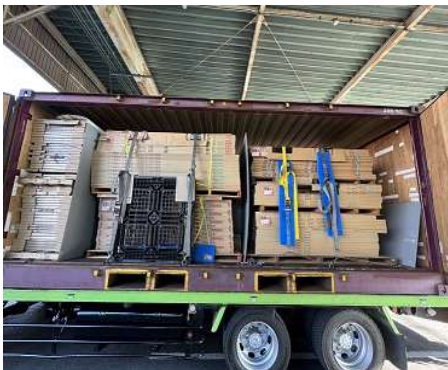
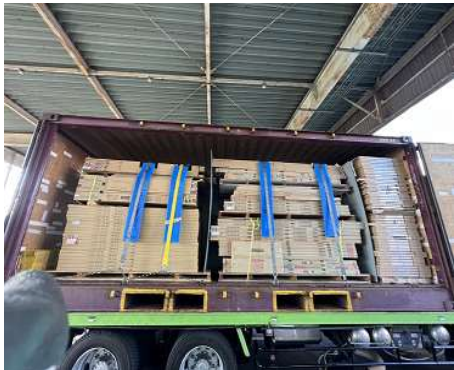
| 改善後の貨物事<br>故等 | 輸送中の振動による荷ズレ | | | | | | | | |

| 評価・感想・その<br>他ご意見等 | 現状ラッシングベルト1本で製品を固縛していたが、2本にすることで固縛の強度が増し輸送中の振動による製品のズレを軽減できると思われる。 | | | | | | | | |

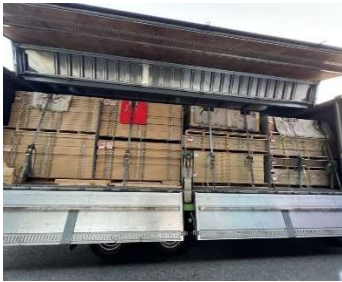
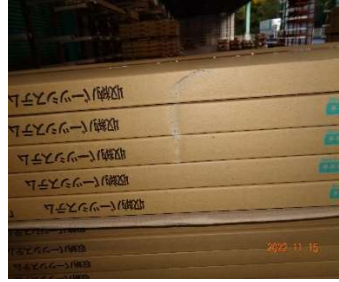
| 発生していた事故 | 内容 | 擦れ損 | | | | |

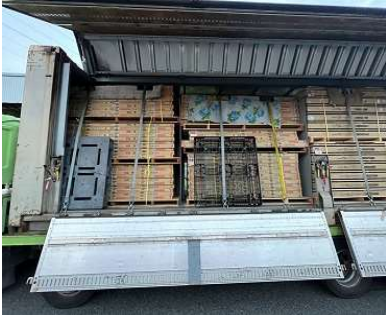
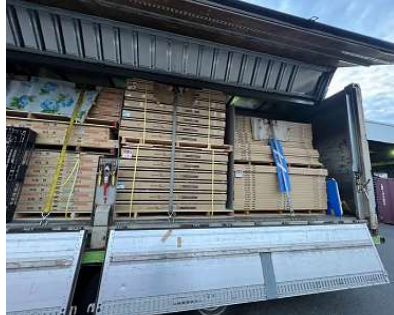
| 改善後の貨物事<br>故等 | 内容 | 輸送中の振動により抱き合わせ部分のコンパネにより傷が入った | | | | |

| 評価・感想・その<br>他ご意見等 | 以前使用していた木製のコンパネでは使用頻度に伴う劣化により朽ちた部分が製品自体を破損させる恐れがあったが、プラスチック製のボードに変更することで耐久性も増し製品へのダメージを軽減できると思われる。 | | | | | |

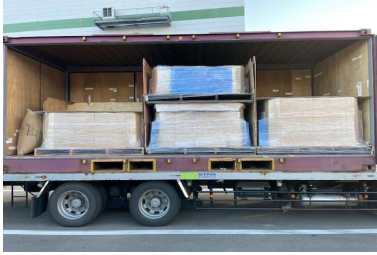
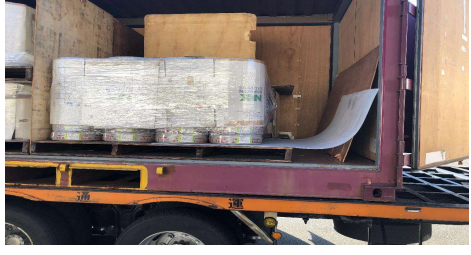
| 発生していた事故 | 内容 | 製品の荷ズレが発生し製品に傷がついてしまう製品事故が頻発していた。 | | | | | |

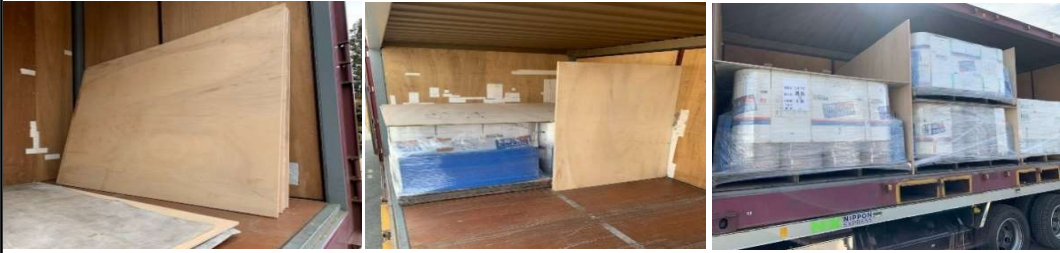
| 評価・感想・その<br>他ご意見等 | 今まで使用していたベニヤでは強度が弱く、製品事故が起きてしまっていた。今回、購入したベニヤは、強度も強く荷ズレが起きることなく着荷主まで無事到着出来ました。着地での写真は、お届け先が顧客敷地内で撮影禁止でしたので写真が撮れませんでした。 | | | | | | |

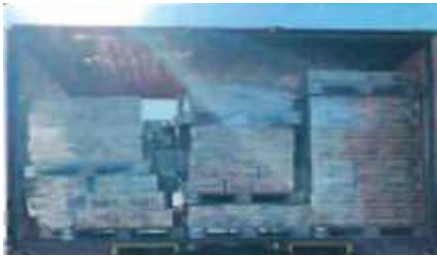
| 発生していた事故 | 内容 | 荷崩れ・擦れ・へこみ 等 | | | | | | | | |

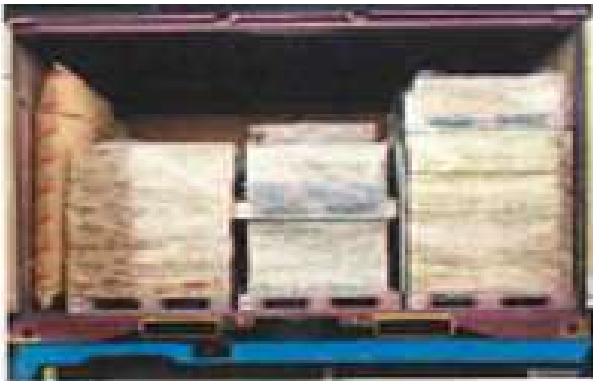
| 改善後の貨物事<br>故等 | 内容 | 無し | | | | | | | | |

| 評価・感想・その<br>他ご意見等 | 今後期待する効果<br>・後方30cm隙間への荷崩れ防止<br>・パレット間隙間への荷崩れ、製品ダメージ防止<br>・コンテナ内の全体的な製品の振動によるダメージ防止 | | | | | | | | | |

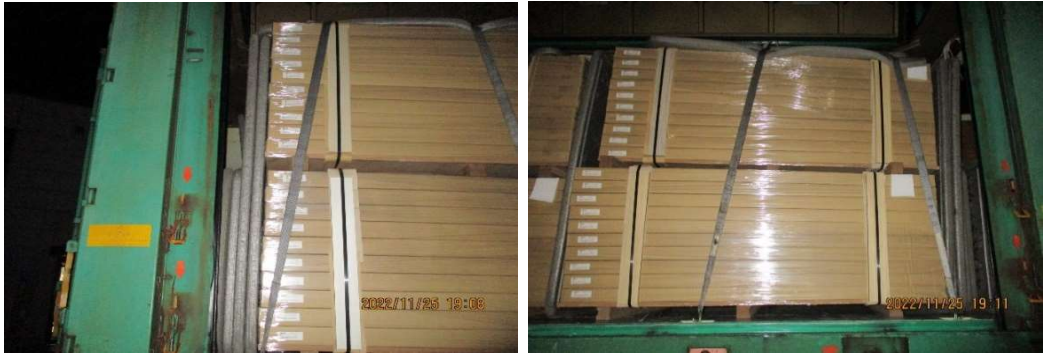
| 改善後の貨物事<br>故等 | | 内容 | 振動による傷や荷ズレは発生していない。 | | | | | | | |

| 評価・感想・その<br>他ご意見等 | | <p>以前は、パレット積みの商品をラッシングベルトとトラックボードで固定していたが、商品の物量も増えたことで、商品と商品の間の接触と振動を減らすためにコンテナ妻扉側の隙間や商品の上部にトラックボードを使用したところ、問題なく輸送できた。</p> | | | | | | | | |

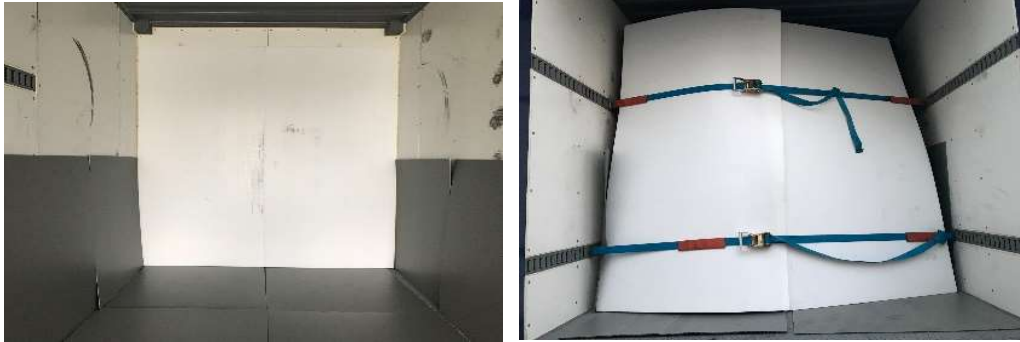
| 改善後の貨物事<br>故等 | 内容 | 発生無し | | | | | | |

| 評価・感想・その<br>他ご意見等 | <ul style="list-style-type: none"> <li>・壁面をしっかりと養生でき、静岡からの商品への汚損が防止できた。</li> <li>・コンテナの床面、壁面の養生を行い、積込場面でのクランプリフトがコンテナ内壁面に接触するのを防いでいる。</li> <li>・一番後ろの商品にダンプレシートを当てて、ラッシングベルトで固定しているが、ダンプレシートが厚みがありしっかりと固定することが出来ている。</li> </ul> | | | | | | | |

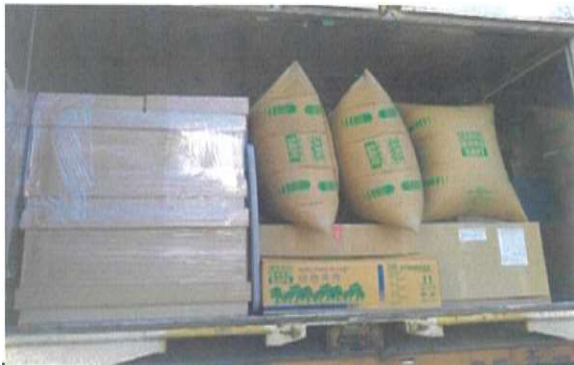
| 評価・感想・その<br>他ご意見等 | 以前は集荷前に、事務・作業係員が養生資材として利用できるカートンを探し、組み立てを行うなど手間と時間と置き場所の確保が発生していた。エアバッグ、発泡ロジボードを使用した場合、前作業が各段に減り、集荷作業の効率が向上した。及び、輸送時のスレや荷崩れによる転倒もなく、配達作業店への負担も減少できた。 | | | | | | | |
