## 江差線における貨物列車脱線事故に対する対応について

平成 26 年 7 月 16 日  
日本貨物鉄道株式会社

## 江差線 泉沢～札幌駅間における列車脱線事故について(概況)

平成26年7月16日  
日本貨物鉄道株式会社

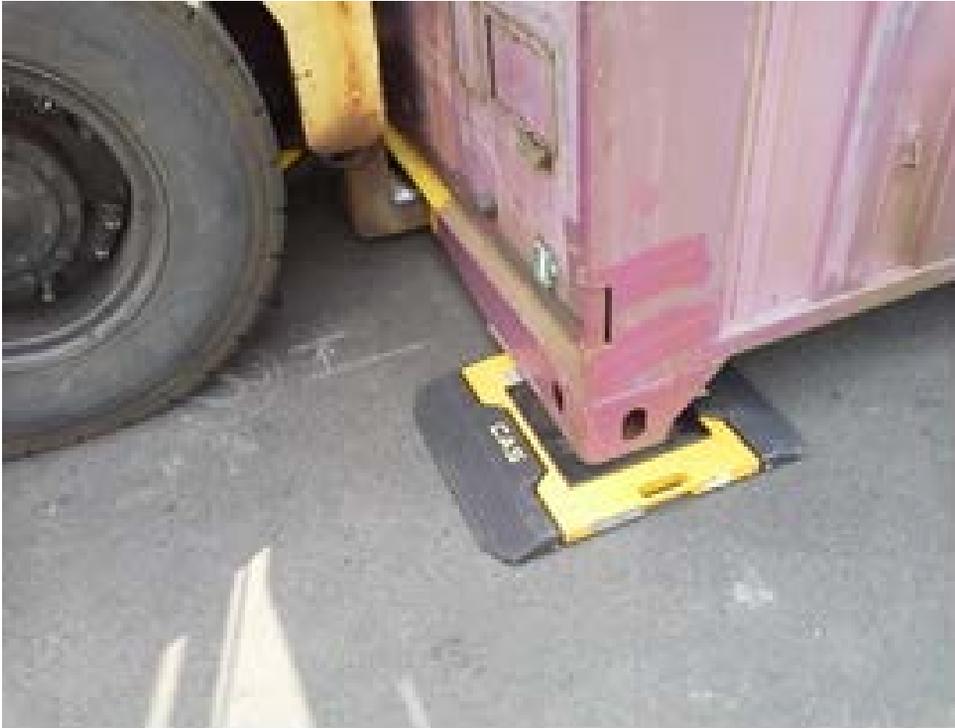
# 重量計による測定

コンテナ毎の偏積状態をチェックできる重量計を設置(サンプルチェック)

- 札幌貨物ターミナル駅(6/29開始)
- 隅田川駅(主として北海道向け貨物を対象)

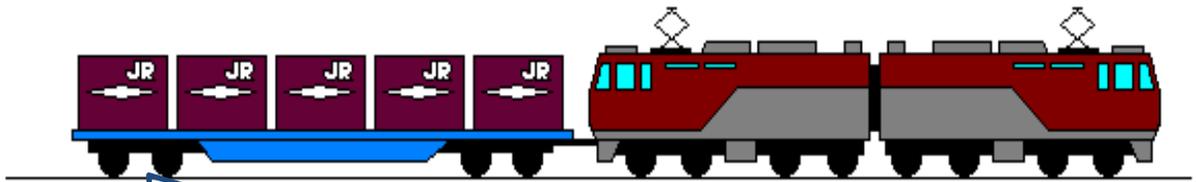
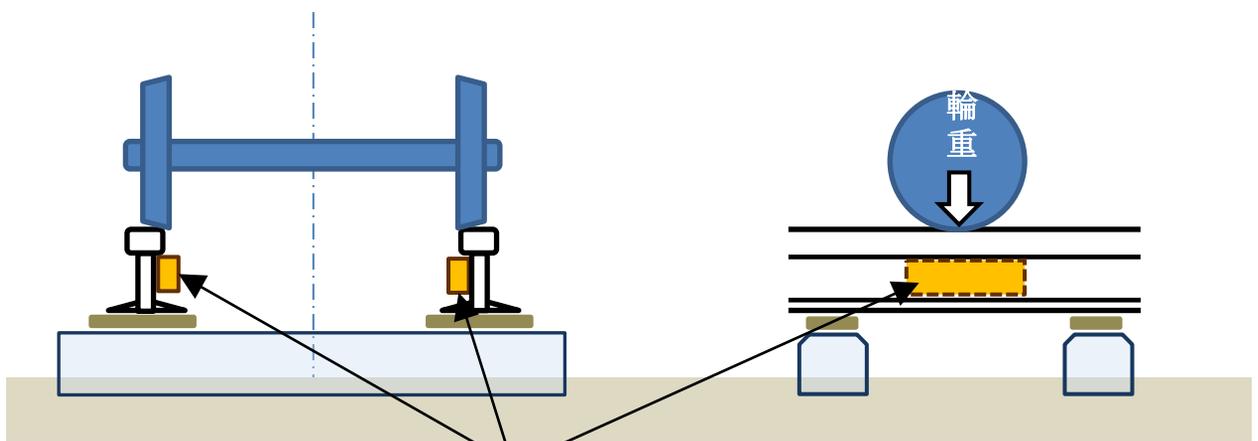
# 輪重測定装置の導入の検討

輪重を測定することにより貨車の偏積状態をチェック

輪重測定器（ロードセル、ひずみゲージ等）

1. 車輪が通過すると、レールが僅かにたわむ（歪む）。
2. レールの歪み量は、車輪の重量（輪重）に比例する。
3. レールの歪み量を輪重測定器で電気的に取り出し、輪重に換算する。
