2023年度コンテナ輸送品質向上キャンペーン

養生資材を用いた改善事例集

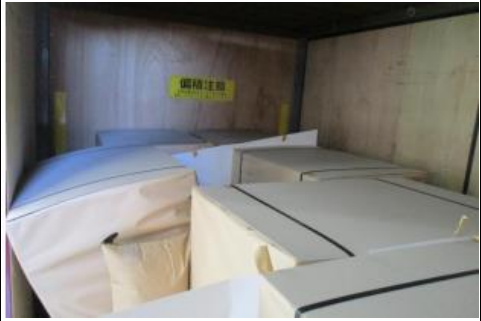
ご利用 区間	発駅	北沼		着駅	新座夕		
品名		紙製品			品目コード	4029	
使用 コンテナ	所有者	JR	○	レンタル	-	私有	-
	サイズ	12ft	○	20ft級	-	30ft級	-
従来の荷姿	積付	パレット積み					
	養生	エアバック 1~3枚					
発生していた事故	内容	荷崩れ					
	頻度	58/8097個=0.72%					
従来の荷姿の 写真	-	事故発生時の 写真

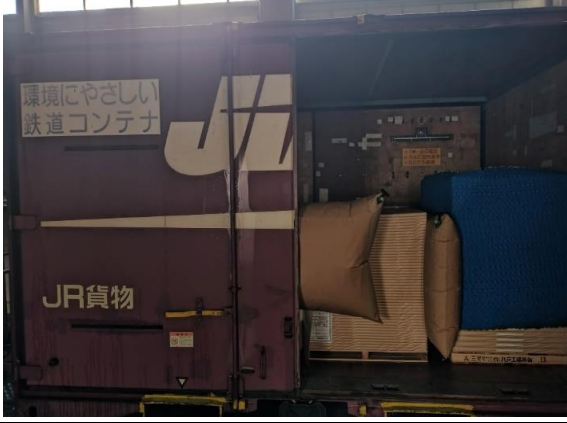
今回試した資材	名称	エアバック 1,000×2,200〔mm〕					
	返送	1ヶ月に1回まとまったら返却					
改善後の 荷姿写真

改善後の貨物事 故等	-						
評価・感想・その 他ご意見等	ロングエアバック導入により、2枚追加使用するだけで済み、積み込み、荷卸し側での負担増が最低限となる養生が実現した。 扉側への荷崩れも防止できている。
